災害復旧活動に尽力

—平成27年9月の「関東・東北豪雨」で、皆さんは応急・復旧活動に尽力されました。その時の対応について、お聞かせください。

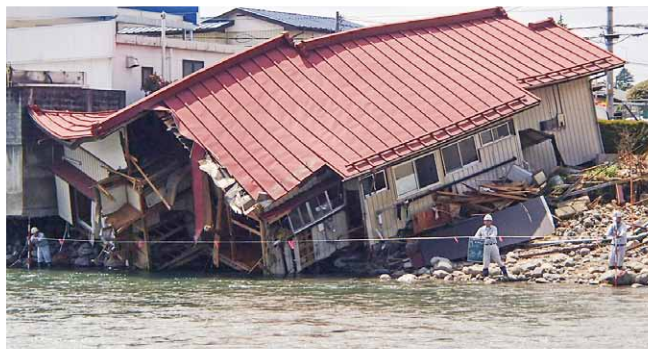
護岸復旧作業前の災害状況を確認（鹿沼市 黒川 御成橋）

■**磯田** 鹿沼市の黒川で工事を行いました。鹿沼市御成橋上流部は台風の影響で河川が氾濫し、護岸が洗掘され人家が流されるなどの被害が出ました。工期は9月13日から30日でした。被災箇所まで行く道路がなかったのでまず仮設道路を作り、その後、大型土のう約1,000袋を製作・設置しました。また、根固めブロック約150個を設置し、休日返上で作業を完了後、地元の方々から感謝の言葉を頂きました。

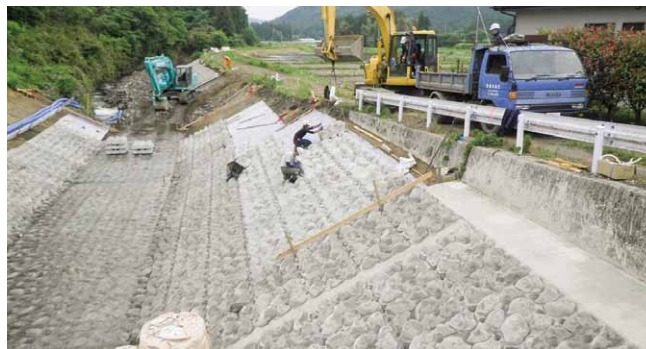
大雨で洗堀された川岸に連結ブロックを布設（日光市 田川）

■**松本** 田川で崩壊した川岸を連結ブロックで覆い護岸復旧する作業や流木撤去を行いました。ちょうど、田植え時期と重なり時間帯で変化する水量に対応した水替え作業は慎重を期しました。また、重機の移動や資材を置くスペースの制限にはとても苦労しました。

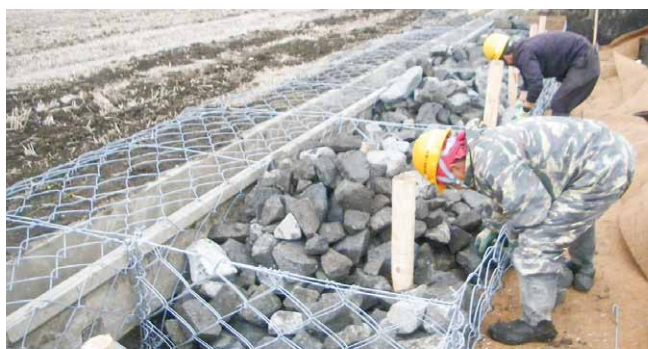
崩落した法面補強で流出した土砂を利用（日光市 岩崎地内）

■**古屋** 日光市内は、台風による大雨で田んぼの土手が崩落し、復旧工事を行いました。土砂で埋もれたU型水路を布設替えし、崩落した法面を補強した後、大雨で流出した土砂を法面整形に利用するなどの方法を取り入れました。

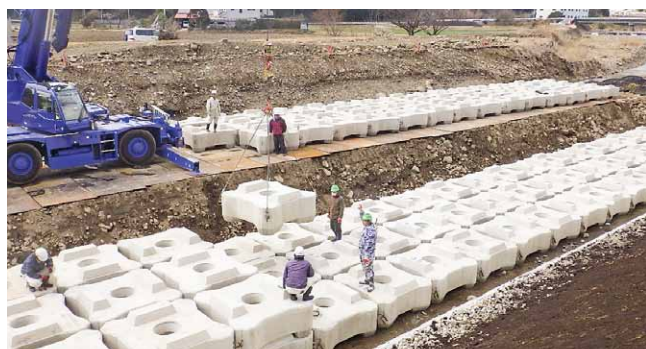
河床に根固めブロックを布設（鹿沼市 行川）
